**UNIVERSIDADE FEDERAL DE SANTA CATARINA**  
**PROGRAMA DE PÓS-GRADUAÇÃO EM ENGENHARIA CIVIL**

**MELHORIAS NO PROJETO ESTRUTURAL PARA  
MINIMIZAR PATOLOGIAS NAS EDIFICAÇÕES**

Dissertação submetida à Universidade Federal  
de Santa Catarina para obtenção do grau de  
Mestre em Engenharia Civil

**ADRIANA MARIA RIBEIRO SOUZA HARB**

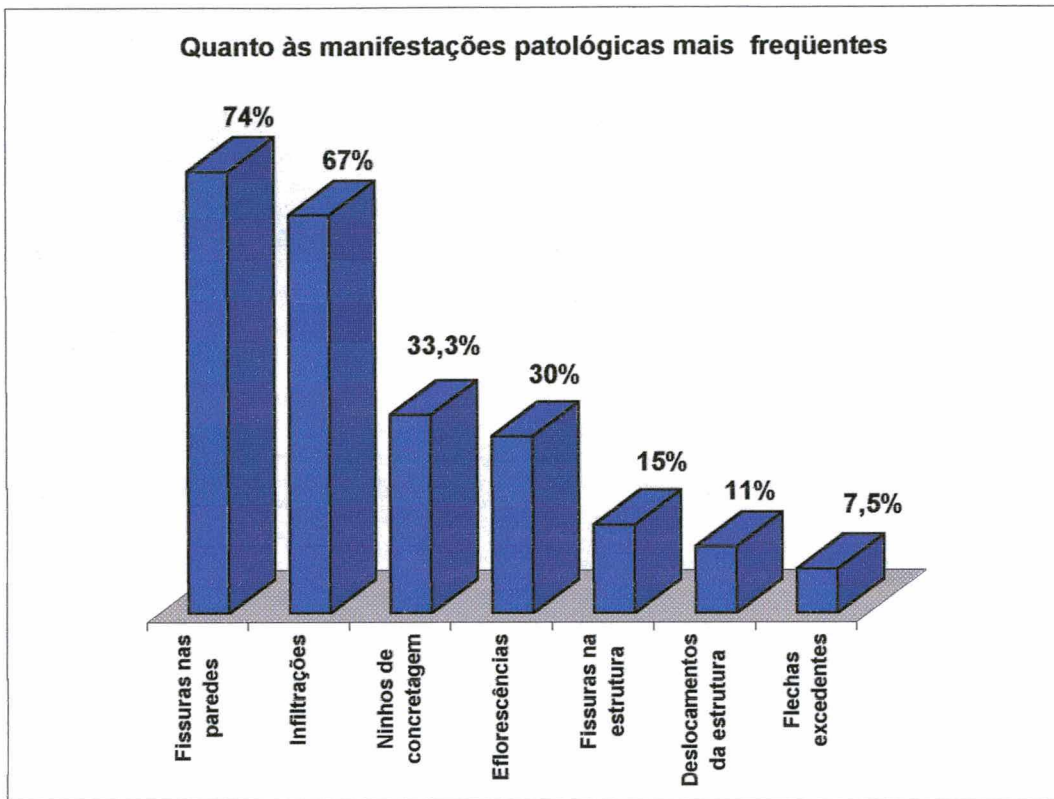
**FIGURA 12** – Manifestações patológicas mais frequentes na região de Blumenau, segundo respostas das empresas construtoras

- Segundo os resultados demonstrados na figura 12, página 73, sobre as manifestações patológicas mais freqüentes na região de Blumenau, 7,5% responderam flechas excedentes, 11% deslocamentos da estrutura, 15% fissuras na estrutura, 30% eflorescências, 33,3% ninhos de concretagem, 67% infiltrações e 74% fissuras nas paredes.

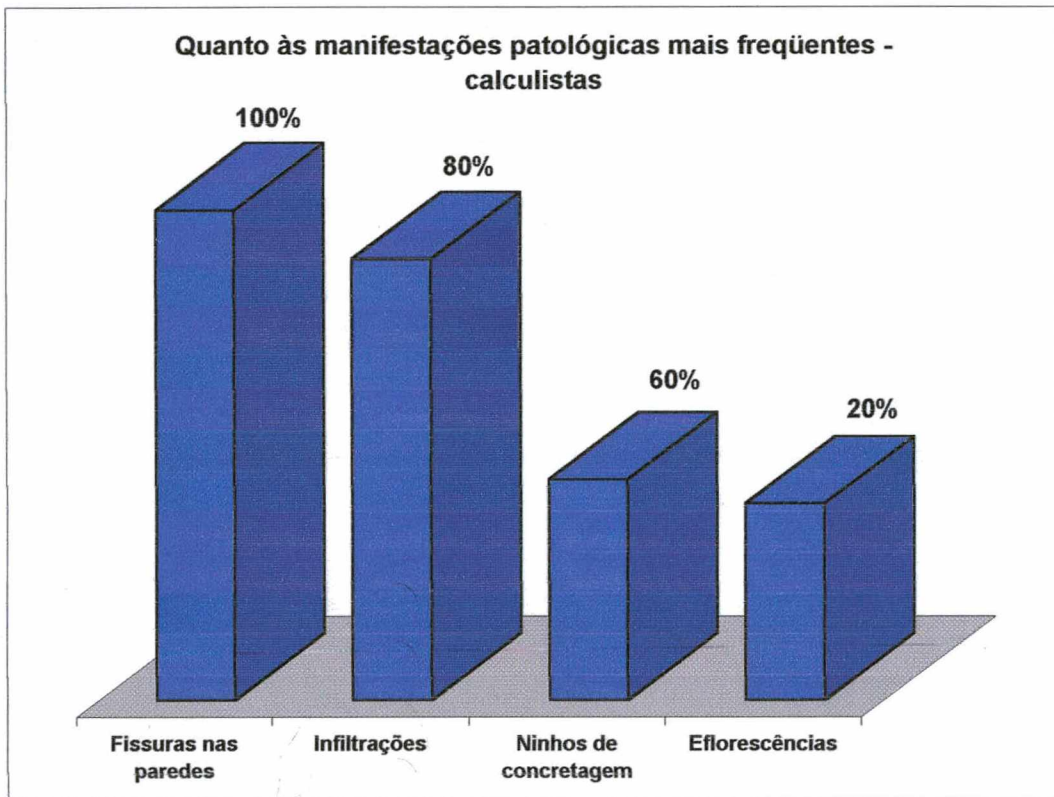
n) Quando perguntados sobre as manifestações patológicas mais freqüentes, no estágio da execução e pós entrega da edificação na região de Blumenau, responderam:

**FIGURA 13** – Manifestações patológicas mais freqüentes na região de Blumenau, segundo respostas dos projetistas calculistas
